EKSPERTYZA BUDOWLANA

NR 35/2017

**w sprawie stanu technicznego wieży cisnień w
Zawadzkie**

Wykonana na zlecenie: Zakładu Gospodarki Komunalnej „ZAW-KOM” Sp. z o.o. z
siedzibą w 47-120 Zawadzkie ul. Świerkłańska 2

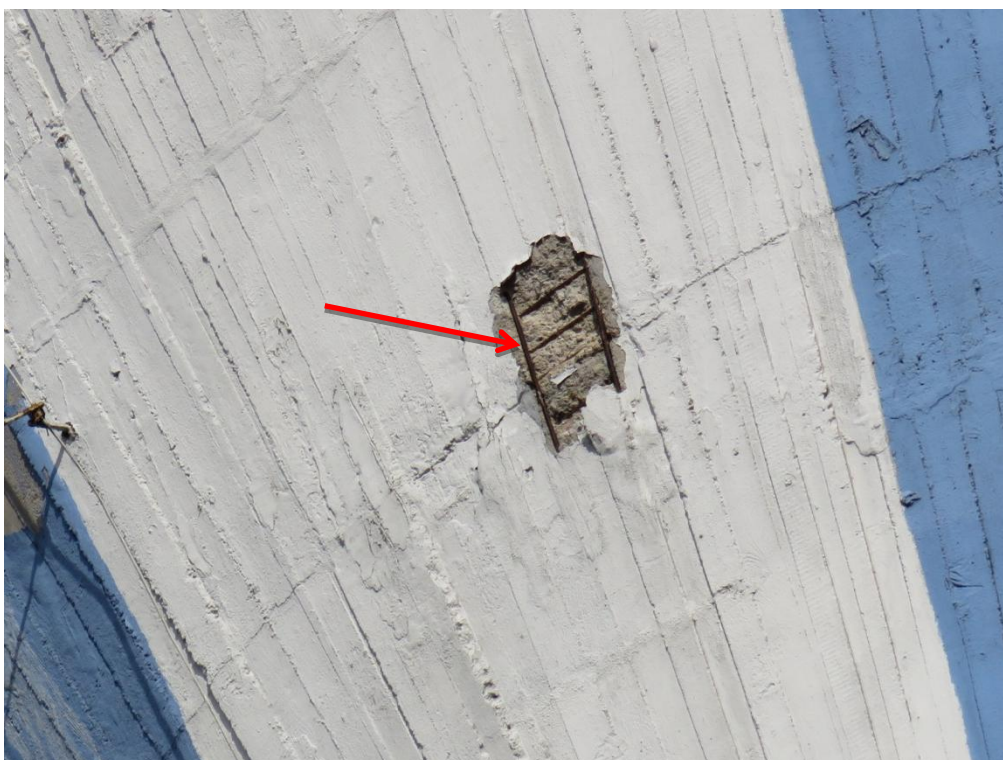
Rys.5

- lokale ubytki betonowej otuliny ścian zbiornika (np. rys.5), złuszczenia powłoki malarskiej (np. rys.6), ślady zawilgoceń (np. rys.7) widoczne od strony zachodniej (rys.8), południowej (rys.9), wschodniej (rys.10) i północnej (rys.11),

Obszary skorodowanego betonu (zlokalizowane głównie w zewnętrznym płaszczu konstrukcji) należy oczyścić poprzez usunięcie zabrudzeń, starych powłok malarskich, a także uszkodzonych warstw betonu przy użyciu metody mechanicznej (skucie), a następnie czyszczenia, stosując technologię ciśnieniowo – strumieniową (piaskowanie). Do naprawy stosować modyfikowane polimerany zaprawy renowacyjne na bazie cementowej systemu PCC. Za właściwie przygotowaną powierzchnię betonu do przeprowadzenia skutecznej naprawy uznaje się taki stan betonowego podłoża, w której powierzchniowa wytrzymałość betonu na rozciągania określana metodą Pull-off wyniesie min. 1 N/mm^2 .

- oczyszczoną powierzchnię naprawianego betonu pokryć polimerowo – cementową warstwą szepną PCC np. firmy Weber – zaprawa weber.rep.751,
- ubytki betonu uzupełnić modyfikowaną tworzywem zaprawą zawierającą włókna np. firmy Weber (zaprawa weber.rep.754),
- zewnętrzną warstwę wygładzającą wykonać przy użyciu modyfikowanej zaprawy PCC o uziarnieniu do ok. 0,5 mm np. produkcji firmy Weber – zaprawa weber.rep.755.

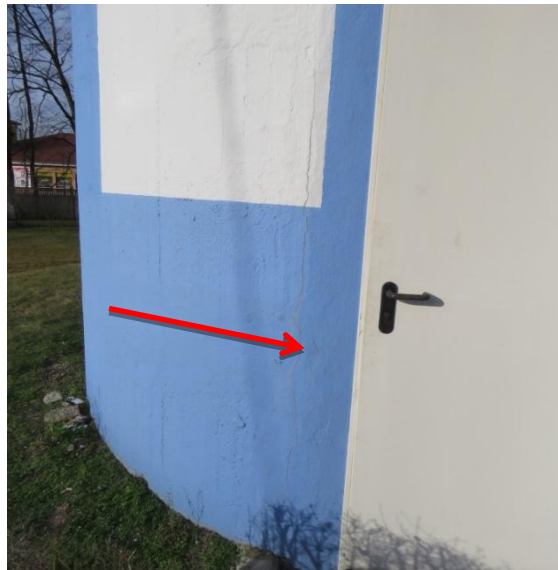
Rys.12

- pionowe spękanie tynku ściany południowej w sąsiedztwie wejścia do budynku (rys.12),

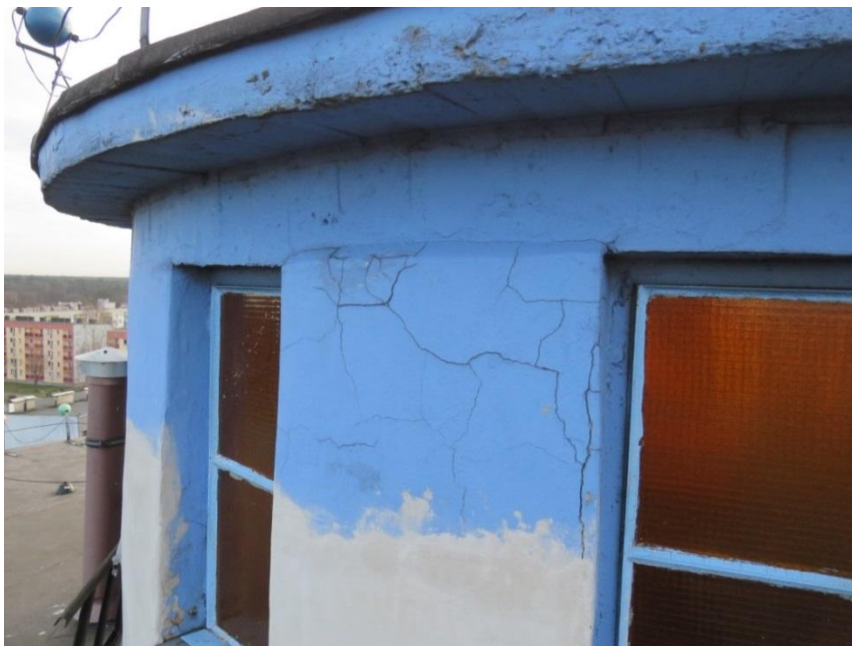
Rys.13

- spękania tynków ścian szczytu wieży (rys.13).

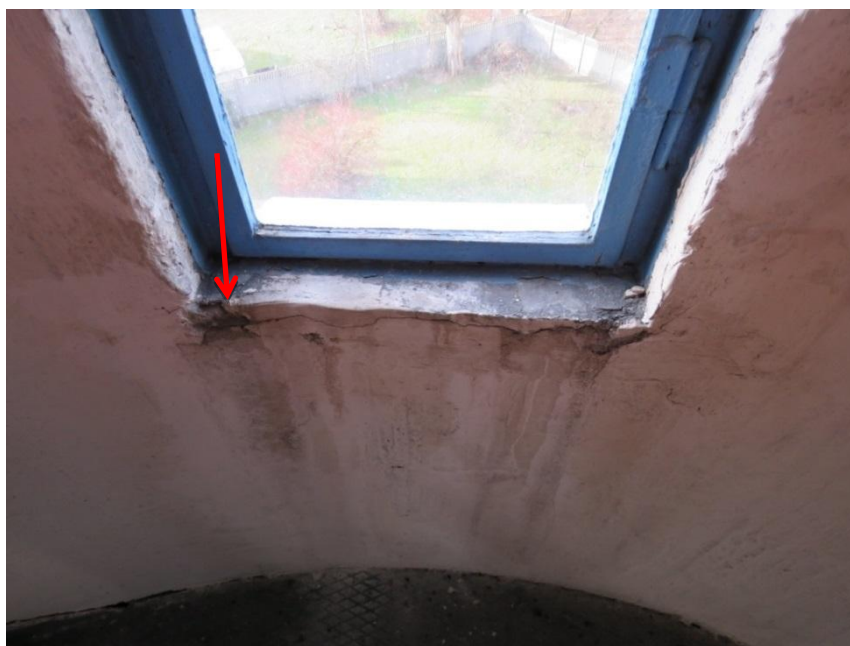
Rys.14

- spękania tynków ścian w sąsiedztwie otworów okiennych (rys.14),
- lokalny ubytek tynku w sąsiedztwie otworu okiennego (rys.15),

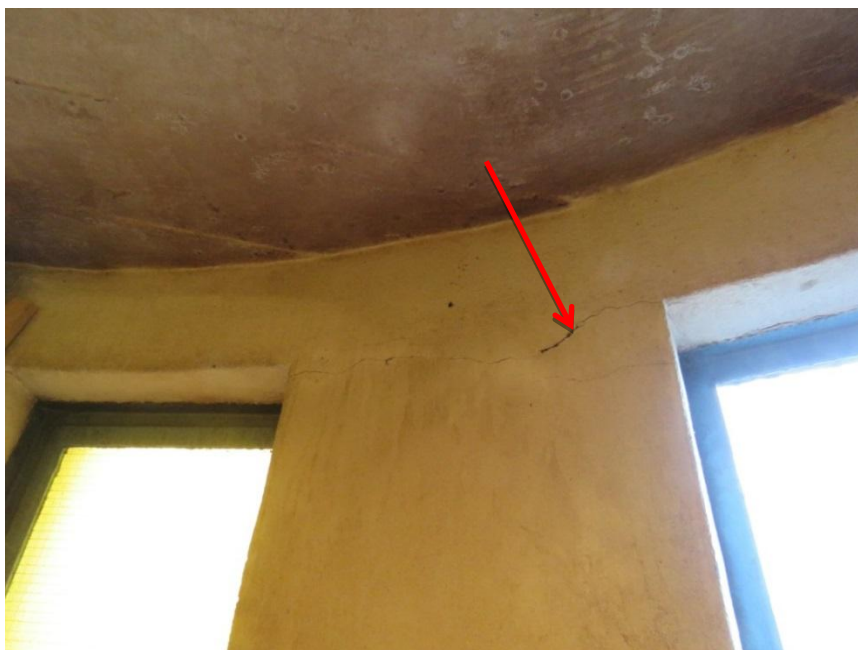
Rys.16

- spękania tynków ścian międzyokiennych na szczycie wieży (rys.16),

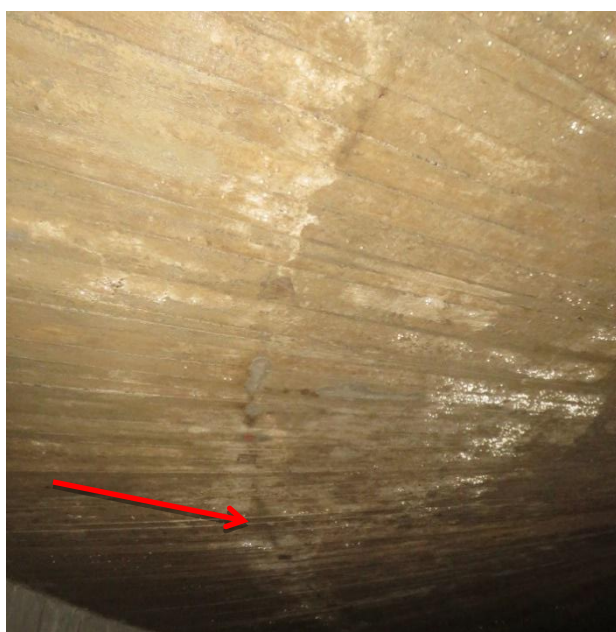
Rys.17

- nieznaczne zarysowanie żelbetowego dachu nad zbiornikiem (rys.17),
- lokalne odspojenia powłoki malarskiej na połączeniu ścian i dachu (rys.18),

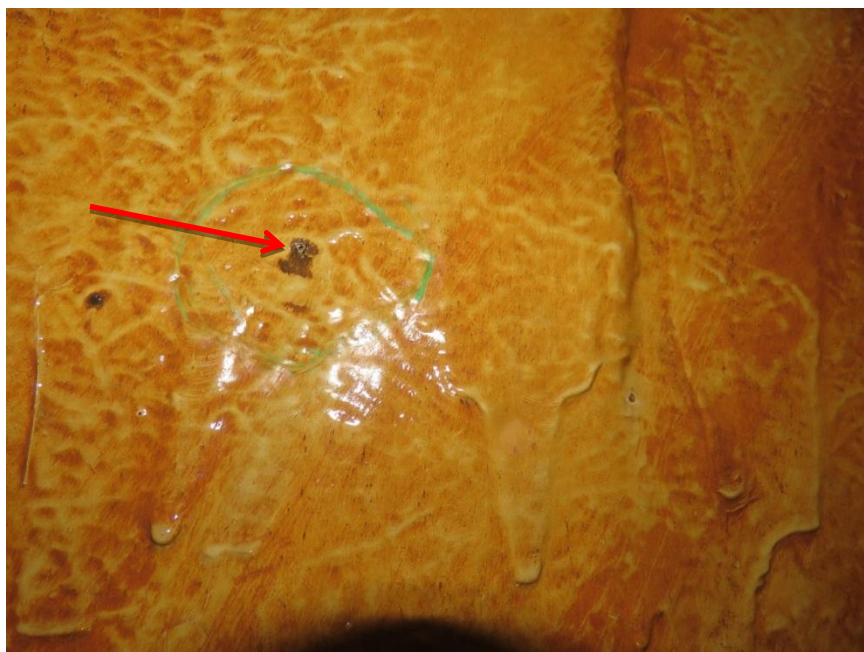
Rys.19

- stwierdzono punktową nieszczelność powłoki zbiornika o średnicy do 2mm (rys.19) zlokalizowaną na wysokości ok. 3m od dna po północnej stronie zbiornika,

- stwierdzono w w/w obszarze obecność wody pod matą ścienną w bezpośrednim (wyciekała po stuknięciu młotkiem); z uwagi na trudność inwentaryzacji całej wewnętrznej powierzchni zbiornika z drabiny, na powierzchni zbiornika może być więcej takich punktów,

10.3.1. Z uwagi na stwierdzone obecnie niewielkie punktowe uszkodzenia izolacji hydrotechnicznej ścian zbiornika aktualnie jej naprawa

może ograniczyć się do naprawy niewielkich obszarów z takimi uszkodzeniami. Najlepszym rozwiązaniem byłoby wykonanie naprawy stosując analogiczny zestaw wyrobów jakie były stosowane do wykonania tej izolacji w 2002 r. tj. Viscacid Epoxi – Buharz Rapid. Ten wyrób jest dostępny m.in. w Czechach, a jego dystrybutorem jest firma CAPRO. W przypadku braku możliwości tego materiału należy dobrać kompatybilne materiały np. firmy Sika.

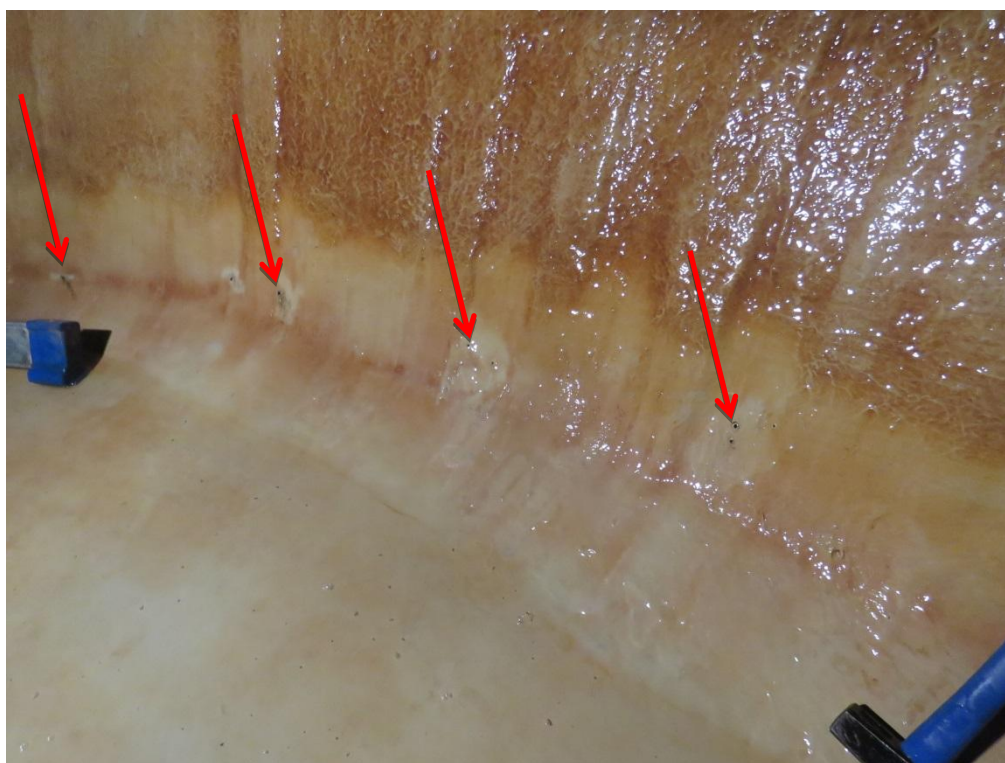
Rys.20

- istnieje ok. 10 punktów mogących stanowić zagrożenie dla szczelności zbiornika, znajdujących się na północnej ścianie zbiornika, kilka cm powyżej dna (rys.20); nie stwierdzono w tych obszarach obecności wody pod matą ścienną w rejonie występowania punktów; kilka z punktów zostało wypełnione prawdopodobnie bezbarwnym silikonem, na którego pozostałości natrafiono w trakcie oględzin obiektu

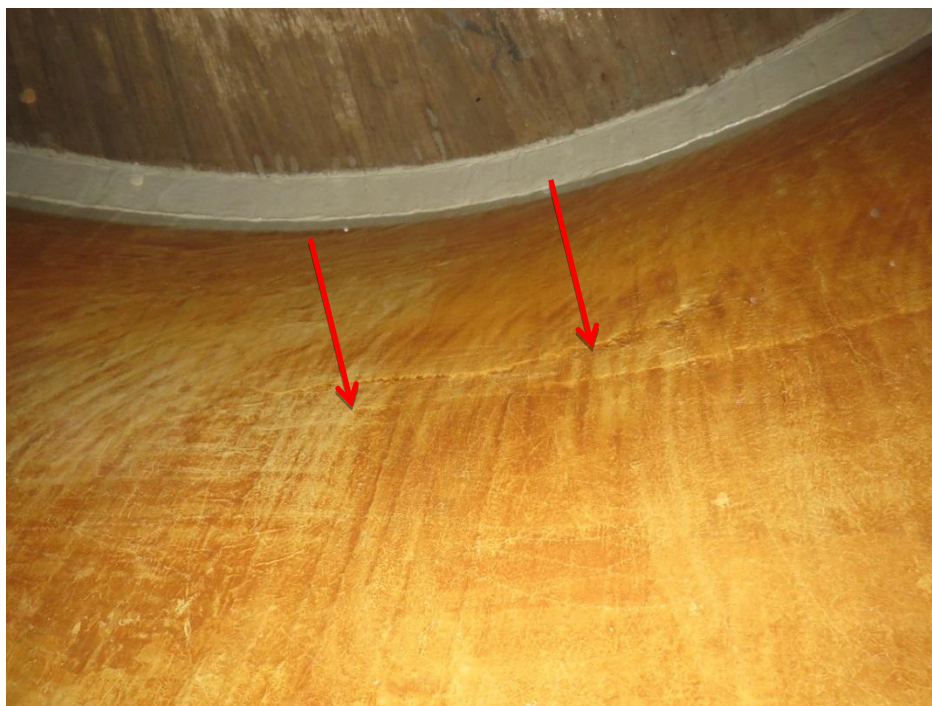
Rys.21

- lokalne wybrzuszenie wewnętrznej powłoki zbiornika (rys.21), ok. 20cm powyżej obwodowej przerwy roboczej; wynika prawdopodobnie z poluzowania się

szalunku w trakcie betonowania górnej części zbiornika, jednakże z relacji jednego z pracowników wynika, że kilka miesięcy temu tego wybrzuszenia nie było; nie stwierdzono niczego niepokojącego po zewnętrznej stronie zbiornika w miejscu wybrzuszenia.
